Clevere Werkstofflösung für die Galvanotechnik

Fertigung von zwei Galvanikwannen zum Korrosionsschutz von Flugzeugteilen mit dem System einer „Lose-Hemd-Auskleidung“

SIMONA® PVDF – eine ausgezeichnete Werkstoffwahl bei besonderen chemischen Belastungen

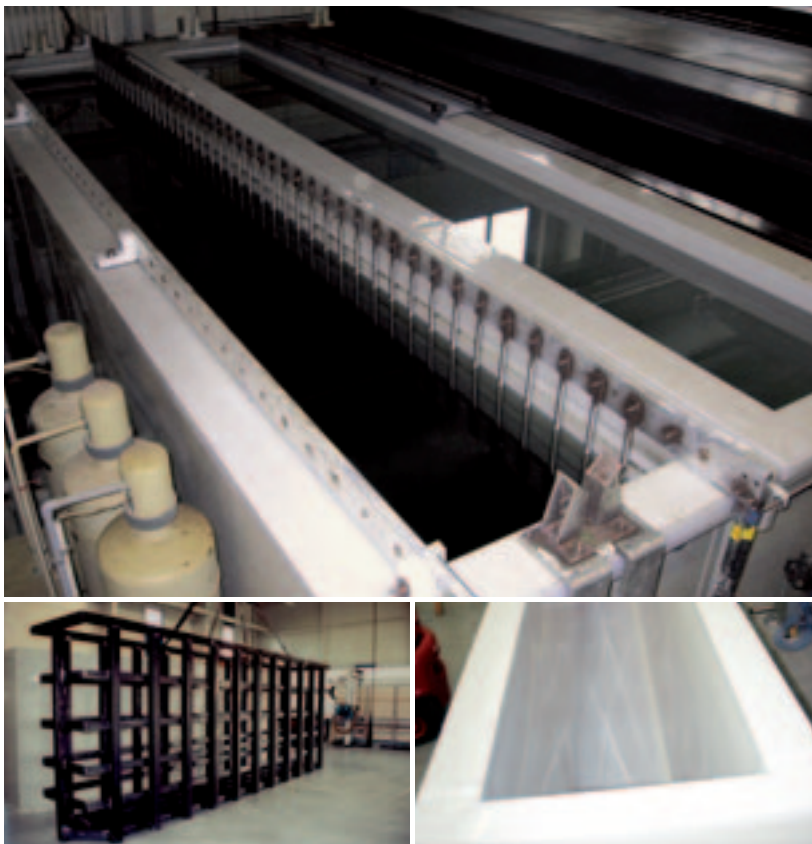
Der Blick auf die Galvanikwannen lässt das System der „Lose-Hemd-Auskleidung“, außen SIMONA® PP-DWU, innen SIMONA® PVDF, erkennen. Unten links: Ansicht der Kreuzverrippung aus Stahl.

In der chemischen Industrie, insbesondere in der Galvanotechnik, wird als Behälterwerkstoff überwiegend homopolymeres Polypropylen (PP-H) eingesetzt. Da im konkreten Fall jedoch mit einer stark oxidierenden Säure, der Chromsäure, gearbeitet wird und PP-H dafür eine zu geringe chemische Widerstandsfähigkeit aufweist, entschied man sich für das System der „Lose-Hemd-Auskleidung“ mit besonders chemisch widerstandsfähigem Innenwandmaterial. Nach diesem System wurden zwei mit Stahlprofilen kreuzverrippte PP-Behälter aus SIMONA® PP-DWU gefertigt, in die jeweils eine PVDF-Wanne aus 4 mm SIMONA® PVDF eingesetzt wurde. Aus Gründen des Korrosionsschutzes und der Optik wurde auch die äußere Stahlverstärkung mit SIMONA® PP-DWU verkleidet.

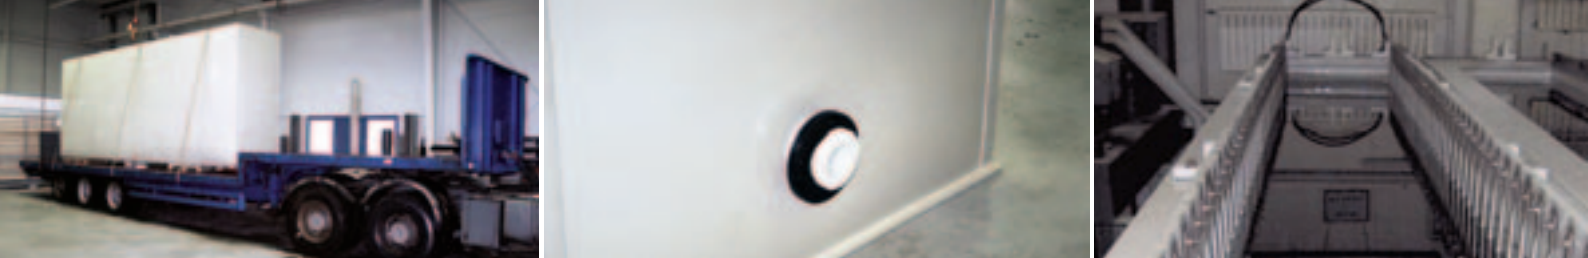
Abb. v. l. n. r.: Behälter fertig zum Transport; Seitenansicht der Behälter; Behälter im Einsatz

Rechteckbehälter
Länge (außen/innen): 6950/6600 mm
Breite (außen/innen): 1290/920 mm
Höhe (außen/innen): 2635/2450 mm
